ข้อมูลสภาพปัญหาและแนวทางการแก้ไขปัญหาเบื้องต้น  
ของตำแหน่งการกีดขวางทางน้ำ จังหวัดเชียงราย

รหัสตำแหน่งกีดขวางที่: CR1003001002

ชื่อลำน้ำ ห้วยแม่พริก  
หมู่บ้าน หมู่ที่ 1 แม่พริก

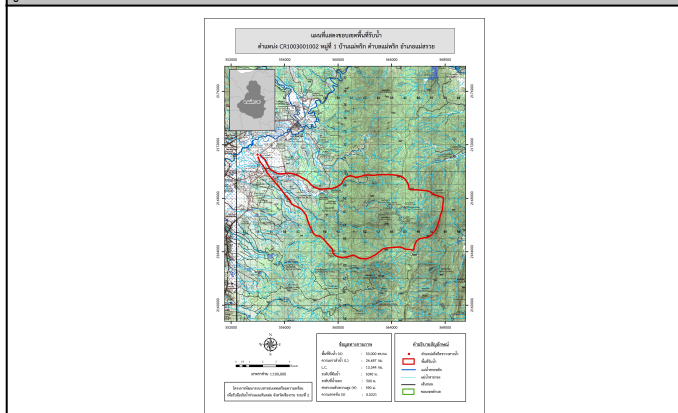
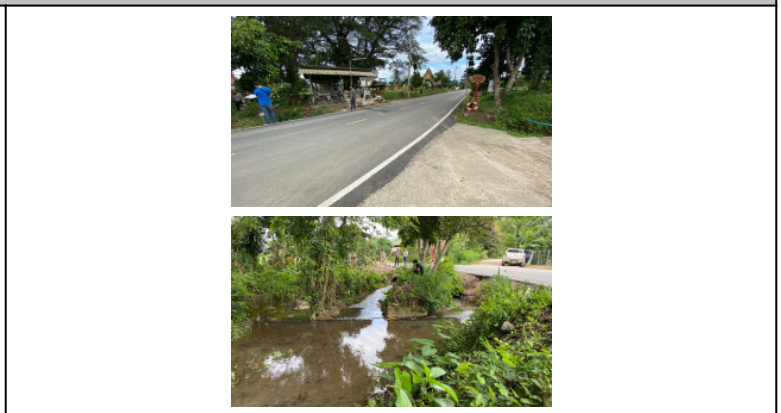
รูปภาพประกอบ

> โดยธรรมชาติ การทับถมของตะกอน (ลำน้ำตื้นเขิน) วัชพืช (หญ้า )

> โดยมนุษย์ จาก ระบบสาธารณสุขโคศ: ท่อลอดถนนที่ตัดลำน้ำมีขนาดเล็กเกินไประบายน้ำหลากไม่ทัน

สภาพปัญหาการกีดขวางทางน้ำ	แนวทางและวิธีการแก้ไขปัญหาเบื้องต้น
<p>เป็นลำห้วยที่รับน้ำจากภูเขา และชุมชนบริเวณนั้น</p> <p>มีท่อลอดกลมขนาดเส้นผ่านศูนย์กลาง 0.80 เมตร จำนวน 2 ช่อง</p> <p>เป็นทางเข้าบ้านเรือนประชาชนเมื่อเกิดน้ำหลากไม่สามารถระบายได้ทันเกิดน้ำท่วมชุมชนด้านเหนือน้ำบริเวณดังกล่าว</p>	<p>ข้อมูลพื้นที่รับน้ำของตำแหน่งที่เกิดปัญหา</p> <p>A = 53 ตารางกิโลเมตร อัตราการไหลสูงสุด = 60.76 m<sup>3</sup>/s</p> <p>Return period = 25 ปี</p> <p>เนื่องจากลำน้ำก่อนถึงจุดที่มีปัญหาแยกออกเป็น 5</p> <p>เส้นทางดังนั้นจึงคิดอัตราการไหลที่ 1 ใน 5 ของอัตราการไหลสูงสุด</p> <p>พิจารณาเปลี่ยนเป็นท่อลอดเหลี่ยมขนาดกว้าง 2.00 เมตร สูง 1.80 เมตร จำนวน 2 ช่อง ตลอดช่วงลำน้ำดังกล่าว ขุดลอกลำน้ำ</p> <p>และวางมาตรการขุดลอกตามระยะเวลาที่เหมาะสมของพื้นที่ ความลาดชันท้องน้ำ 0.01</p>
