ข้อมูลสภาพปัญหาและแนวทางการแก้ไขปัญหาเบื้องต้น  
ของตำแหน่งการกีดขวางทางน้ำ จังหวัดเชียงราย

รหัสตำแหน่งกีดขวางที่: CR1005007001

ชื่อลำน้ำ เหมืองห้วยก้อ  
หมู่บ้าน หมู่ที่ 7 โข่ง

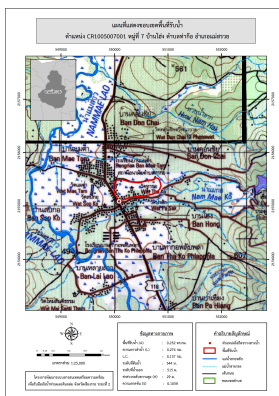
รูปภาพประกอบ

- > โดยธรรมชาติ การทับถมของตะกอน (ลำน้ำตื้นเขิน)
- > โดยมนุษย์ จาก ระบบสาธารณสุข: ท่อลอดถนนที่ตัดลำน้ำมีขนาดเล็กเกินไประบายน้ำหลากไม่ทัน วางท่อตามแนวลำน้ำทดแทนลำน้ำเดิม

สภาพปัญหาการกีดขวางทางน้ำ	แนวทางและวิธีการแก้ไขปัญหาเบื้องต้น
เป็นลำห้วยที่รับน้ำจากภูเขา และชุมชนบริเวณนั้น มีท่อลอดกลมขนาดเส้นผ่านศูนย์กลาง 0.60 เมตร จำนวน 1 ช่อง ลอดใต้ถนนเมื่อเกิดน้ำหลากไม่สามารถระบายได้ทันเกิดน้ำท่วมชุมชนด้านเหนือน้ำบริเวณดังกล่าว	ข้อมูลพื้นที่รับน้ำของตำแหน่งที่เกิดปัญหา $A = 0.25$ ตารางกิโลเมตร $L_0 = 0.27$ กิโลเมตร $H = 29$ เมตร $C = 0.15$ $tc = 0.06$ ชั่วโมง $I = 130$ มิลลิเมตร อัตราการไหลสูงสุด = $1.36 \text{ m}^3/\text{s}$ Return period = 5 ปี
	ขุดลอกทรงระบายน้ำตลอดช่วง และเปลี่ยนท่อลอดถนนเป็นขนาดเส้นผ่านศูนย์กลาง 1.00 เมตร จำนวน 1 ช่อง และวางมาตรการขุดลอกตามระยะเวลาที่เหมาะสมของพื้นที่ ความลาดชันท้องน้ำ 0.01
