ข้อมูลสภาพปัญหาและแนวทางการแก้ไขปัญหาเบื้องต้น  
ของตำแหน่งการกีดขวางทางน้ำ จังหวัดเชียงราย

รหัสตำแหน่งกีดขวางที่: CR1107009002

ชื่อลำน้ำ ห้วยป่าตอง

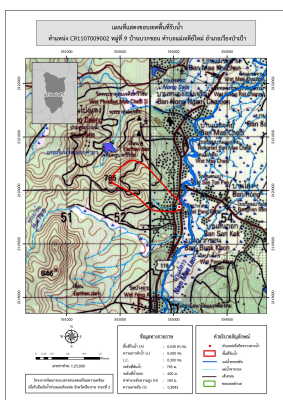
รูปภาพประกอบ

ลักษณะความเสียหาย น้ำท่วม ระดับ ปานกลาง

- > โดยธรรมชาติ การทับถมของตะกอน (ลำน้ำตื้นเขิน) วัชพืช (หญ้า/กิ่งไม้)
- > โดยมนุษย์ จาก ระบบสาธารณสุข: ท่อลอดถนนที่ตัดลำน้ำมีขนาดเล็กเกินไประบายน้ำหลากไม่ทัน

สภาพปัญหาการกีดขวางทางน้ำ	แนวทางและวิธีการแก้ไขปัญหาเบื้องต้น
<p>เป็นลำห้วยที่รับน้ำจากภูเขาไหล ผ่านทางหลวง เชียงใหม่-เชียงราย</p> <p>มีท่อลอดถนนขนาด 1.00 เมตร จำนวน 1 ช่อง ซึ่งไม่เพียงพอ</p> <p>เมื่อเกิดน้ำหลากทำให้เกิดน้ำเอ่อท่วมขังบนถนนปิดการจราจรไป 1 ช่องทาง ทาง</p> <p>อบต.</p> <p>ได้ประสานไปทางกรมทางหลวงเพื่อแก้ไขเบื้องต้นทางกรมทางหลวงได้แก้ไขโดยการ</p> <p>ทุบแบริเออร์เพื่อระบายน้ำไปยังอีกฝั่งซึ่งทำให้เกิดน้ำไหลตามผิวทางอาจเกิดอันตราย</p> <p>ต่อการสัญจรได้</p>	<p>ข้อมูลพื้นที่รับน้ำของตำแหน่งที่เกิดปัญหา</p> <p><math>A = 0.64</math> ตารางกิโลเมตร <math>L0 = 0.6</math> กิโลเมตร <math>H = 185</math> เมตร <math>C = 0.15</math></p> <p><math>tc = 0.07</math> ชั่วโมง <math>I = 130</math> มิลลิเมตร อัตราการไหลสูงสุด = <math>3.46 \text{ m}^3/\text{s}</math></p> <p>Return period = 5 ปี</p> <p>เปลี่ยนเป็นท่อลอดเหลี่ยมขนาดกว้าง 1.50 เมตร สูง 1.20 เมตร จำนวน 1 ช่อง</p> <p>ขุดลอกลำน้ำ และวางมาตรการขุดลอกตามระยะเวลาที่เหมาะสมของพื้นที่</p> <p>ความลาดชันท้องน้ำ 0.01</p>
