ข้อมูลสภาพปัญหาและแนวทางการแก้ไขปัญหาเบื้องต้น
ของตำแหน่งการกีดขวางทางน้ำ จังหวัดเชียงราย

รหัสตำแหน่งกีดขวางที่: CR0603002001

ชื่อลำน้ำ ลำห้วย
หมู่บ้าน หมู่ที่ 2 วังผา

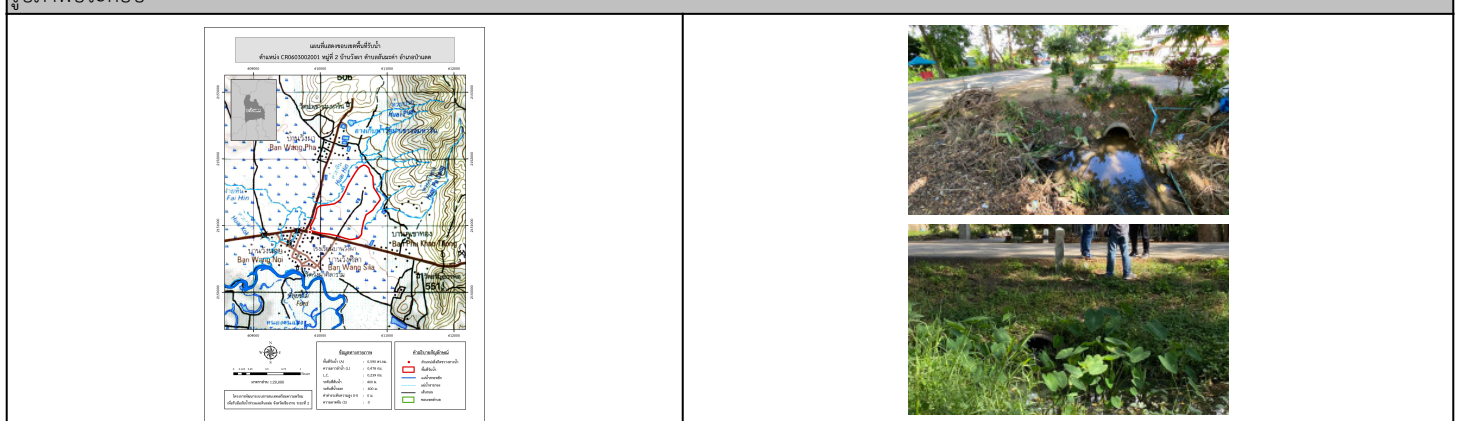
รูปภาพประกอบ

> โดยมนุษย์ จาก ระบบสาธารณสุขโลก: ถนนขวางทางน้ำ ท่อลอดถนนที่ตัดลำน้ำมีขนาดเล็กเกินไประบายน้ำหลากไม่ทัน

ระดับการกีดขวาง มาก คิดเป็น มากกว่า 70%

สภาพปัญหาการกีดขวางทางน้ำ	แนวทางและวิธีการแก้ไขปัญหาเบื้องต้น
<p>เป็นลำน้ำรับน้ำจากภูเขา</p> <p>และพื้นที่เกษตรช่วงที่เกิดปัญหามีการวางท่อลอดกลมขนาดเส้นผ่านศูนย์กลาง 1.00 เมตร จำนวน 1 ช่อง</p> <p>เมื่อมีน้ำหลากทำให้ระบายน้ำไม่ทันเอ่อล้นตลิ่งบริเวณดังกล่าว</p>	<p>ข้อมูลพื้นที่รับน้ำของตำแหน่งที่เกิดปัญหา</p> <p>A = 0.59 ตารางกิโลเมตร L0 = 0.48 กิโลเมตร H = - เมตร C = 0.2</p> <p>tc = 20.33 ชั่วโมง l = 110 มิลลิเมตร อัตราการไหลสูงสุด = 3.61 m³/s</p> <p>Return period = 10 ปี</p> <p>ขุดลอกลำน้ำตลอดช่วงดังกล่าว เปลี่ยนเป็นท่อลอดเหลี่ยมขนาดกว้าง 1.50 เมตร สูง 1.50 เมตร จำนวน 2 ช่อง</p> <p>และวางมาตรการขุดลอกตามระยะเวลาที่เหมาะสมของพื้นที่ ความลาดชันท้องน้ำ 0.01</p>
