ข้อมูลสภาพปัญหาและแนวทางการแก้ไขปัญหาเบื้องต้น  
ของตำแหน่งการกีดขวางทางน้ำ จังหวัดเชียงราย

รหัสตำแหน่งกีดขวางที่: CR1106015001

ชื่อลำน้ำ คลองชลประทานคองย  
หมู่บ้าน หมู่ที่ 15 ป่าซางพัฒนา

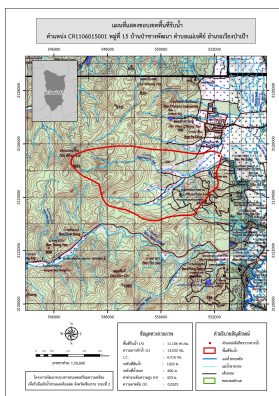
รูปภาพประกอบ

สภาพปัญหาการกีดขวางทางน้ำ	แนวทางและวิธีการแก้ไขปัญหาเบื้องต้น
เป็นคลองชลประทานจากอ่างเก็บน้ำคองย และรับน้ำจากพื้นที่เกษตร มีการวางท่อลอดใต้ถนนขนาดเส้นผ่านศูนย์กลาง 1.00 เมตร จำนวน 2 ช่อง ไม่ได้ระดับ ทำให้เกิดการกัดเซาะ และตะกอนเป็นจำนวนมากอุดตันท่อบริเวณดังกล่าว	ข้อมูลพื้นที่รับน้ำของตำแหน่งที่เกิดปัญหา A = 11.11 ตารางกิโลเมตร L0 = 13.03 กิโลเมตร H = 423 เมตร C = 0.1 tc = 1.8 ชั่วโมง l = 40 มิลลิเมตร อัตราการไหลสูงสุด = 12.35 m <sup>3</sup> /s Return period = 10 ปี
	ขุดลอกลำน้ำตลอดช่วงดังกล่าว เปลี่ยนเป็นท่อลอดเหลี่ยมขนาดกว้าง 1.50 เมตร สูง 1.50 เมตร จำนวน 2 ช่อง และวางมาตรการขุดลอกตามระยะเวลาที่เหมาะสมของพื้นที่ ความลาดชันท้องน้ำ 0.005
