ข้อมูลสภาพปัญหาและแนวทางการแก้ไขปัญหาเบื้องต้น  
ของตำแหน่งการกีดขวางทางน้ำ จังหวัดเชียงราย

ชื่อลำน้ำ เหมืองแม่เปา  
หมู่บ้าน หมู่ที่ 20 สบเปา

รหัสตำแหน่งกีดขวางที่: CR1201020001  
วันที่สำรวจ: 23 พฤษภาคม 2563

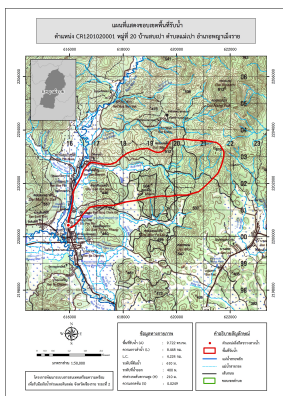
รูปภาพประกอบ

- > โดยธรรมชาติ การทับถมของตะกอน (ลำน้ำตื้นเขิน) วัชพืช (หญ้า)
- > โดยมนุษย์ จาก ระบบสาธารณสุขโคก: ท่อลอดถนนที่ตัดลำน้ำมีขนาดเล็กเกินไประบายน้ำหลากไม่ทัน

ระดับการกีดขวาง ปานกลาง คิดเป็น 30-70%

สภาพปัญหาการกีดขวางทางน้ำ	แนวทางและวิธีการแก้ไขปัญหาเบื้องต้น
ลำเหมืองเสียน้ำจากพื้นที่เกษตร มีท่อลอดกลมเส้นผ่านศูนย์กลาง 1.00 เมตร จำนวน 2 ช่อง และยังมีวัชพืชขึ้นเต็มพื้นที่ลำน้ำทำให้เมื่อเกิดน้ำหลากท่อบริเวณดังกล่าวไม่สามารถระบายน้ำได้ทันเกิดน้ำท่วมพื้นที่ชุมชนโดยรอบ	ข้อมูลพื้นที่รับน้ำของตำแหน่งที่เกิดปัญหา A = 9.72 ตารางกิโลเมตร L0 = 8.45 กิโลเมตร H = 210 เมตร C = 0.1 tc = 1.43 ชั่วโมง l = 40 มิลลิเมตร อัตราการไหลสูงสุด = 10.81 m <sup>3</sup> /s Return period = 10 ปี ขุดลอกลำน้ำตลอดช่วงดังกล่าว วางมาตรการขุดลอกตามระยะเวลาที่เหมาะสมของพื้นที่ และนำกิ่งไม้และสิ่งปลูกออกก่อนถึงฤดูน้ำหลาก
