ข้อมูลสภาพปัญหาและแนวทางการแก้ไขปัญหาเบื้องต้น  
ของตำแหน่งการกีดขวางทางน้ำ จังหวัดเชียงราย

รหัสตำแหน่งกีดขวางที่: CR1201019001

ชื่อลำน้ำ แม่น้ำตัก เป็นสาขาของแม่น้ำ แม่น้ำอิง/แม่น้ำโขง ประเภทลำน้ำ แม่น้ำสาขา  
หมู่บ้าน หมู่ที่ 19 นาเจริญใหม่ ตำบล แม่เปา อำเภอ พญาเม็งราย จังหวัด เชียงราย

วันที่สำรวจ: 23 พฤษภาคม 2563

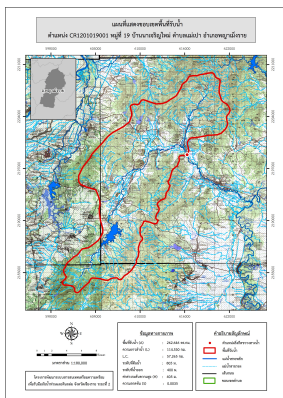
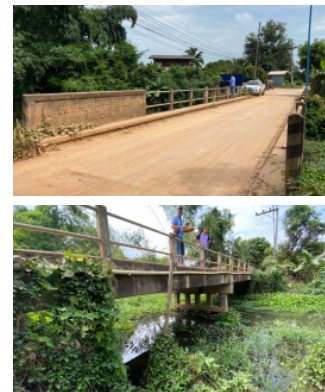
รูปภาพประกอบ

- > โดยธรรมชาติ การทับถมของตะกอน (ลำน้ำตื้นเขิน) ลำน้ำคดเคี้ยวมาก วัชพืช (หญ้า/กิ่งไม้)
- > โดยมนุษย์ จาก การถมดิน สิ่งปฏิกูล

สภาพปัญหาการกีดขวางทางน้ำ	แนวทางและวิธีการแก้ไขปัญหาเบื้องต้น
เป็นสะพานข้ามน้ำแม่ตักตัวสะพานมีขนาดหน้าตัดที่เหมาะสมแล้ว แต่เนื่องจากบริเวณดังกล่าวมีตะกอนลำน้ำมาก มีต้นไม้วัชพืชขึ้นปกคลุมหนาแน่นบริเวณริมตลิ่ง ยังมีเศษกิ่งไม้และวัชพืชไหลมาติดตอม่อสะพาน ทำให้เมื่อเกิดน้ำหลากไม่สามารถระบายน้ำได้ทันเกิดน้ำเอ่อล้นตลิ่งด้านเหนือน้ำเข้าท่วมพื้นที่ชุมชน	ข้อมูลพื้นที่รับน้ำของตำแหน่งที่เกิดปัญหา $A = 262.65$ ตารางกิโลเมตร อัตราการไหลสูงสุด = $161.36 \text{ m}^3/\text{s}$ Return period = 50 ปี ขุดลอกลำน้ำตลอดช่วงดังกล่าว วางมาตรการขุดลอกตามระยะเวลาที่เหมาะสมของพื้นที่และน้ำกิ่งไม้และสิ่งปฏิกูลออกก่อนถึงฤดูน้ำหลาก
