ข้อมูลสภาพปัญหาและแนวทางการแก้ไขปัญหาเบื้องต้น
ของตำแหน่งการกีดขวางทางน้ำ จังหวัดเชียงราย

รหัสตำแหน่งกีดขวางที่: CR1401003001

ชื่อลำน้ำ น้ำต้า เป็นสาขาของแม่น้ำ แม่น้ำอิง/แม่น้ำโขง ประเภทลำน้ำ แม่น้ำสาขา
หมู่บ้าน หมู่ที่ 3 ตำบลห้วยฝ้าย ตำบล ต้า อำเภอ ขุนตาล จังหวัด เชียงราย

วันที่สำรวจ: 23 พฤษภาคม 2563

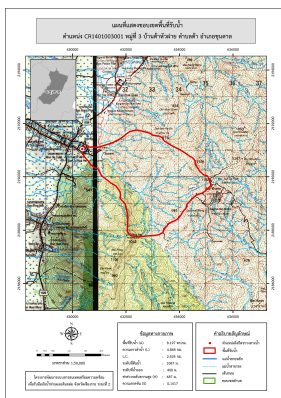
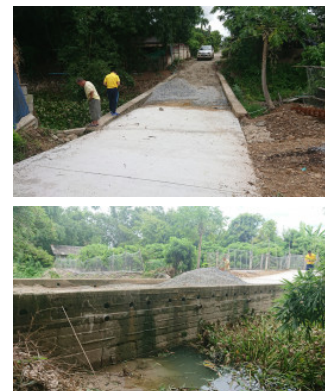
รูปภาพประกอบ

ลักษณะความเสียหาย น้ำท่วม ระดับ ปานกลาง

- > โดยธรรมชาติ การทับถมของตะกอน (ลำน้ำตื้นเขิน) วัชพืช (ผักตบชวา/กิงไม้)
- > โดยมนุษย์ จาก สิ่งปฏิกูล อื่นๆ (ฝายน้ำล้น)

สภาพปัญหาการกีดขวางทางน้ำ	แนวทางและวิธีการแก้ไขปัญหาเบื้องต้น
เป็นฝายน้ำล้นก่อสร้างเพื่อเป็นทางข้ามลำน้ำ มีฝายน้ำล้นอีกตัวด้านเหนือน้ำประมาณ 50 เมตร เมื่อเกิดน้ำหลากจะกัดเซาะบริเวณคอฝายทำให้ถนนบริเวณดังกล่าวได้รับความเสียหาย	ข้อมูลพื้นที่รับน้ำของตำแหน่งที่เกิดปัญหา A = 8.2 ตารางกิโลเมตร L0 = 4.85 กิโลเมตร H = 687 เมตร C = 0.1 tc = 0.48 ชั่วโมง l = 90 มิลลิเมตร อัตราการไหลสูงสุด = 20.51 m ³ /s Return period = 10 ปี
	รื้อถอนฝายดังกล่าว และก่อสร้างสะพานทดแทน
