ข้อมูลสภาพปัญหาและแนวทางการแก้ไขปัญหาเบื้องต้น  
ของตำแหน่งการกีดขวางทางน้ำ จังหวัดเชียงราย

รหัสตำแหน่งกีดขวางที่: CR0405011001

วันที่สำรวจ: 24 พฤษภาคม 2563

ชื่อลำน้ำ ห้วยข้าวหลาม  
หมู่บ้าน หมู่ที่ 11 ก้อใต้

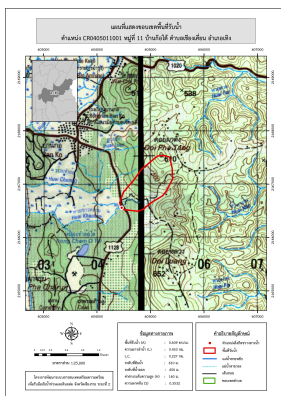
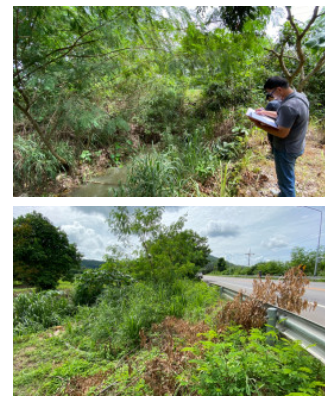
รูปภาพประกอบ

ความยาวของช่วงลำน้ำที่เกิดปัญหา เป็นจุดระยะ น้อยกว่า 10 เมตร  
ลักษณะความเสียหาย น้ำท่วม ระดับ ปานกลาง

- > โดยธรรมชาติ การทับถมของตะกอน (ลำน้ำตื้นเขิน) วัชพืช (หญ้า/กิ่งไม้)
- > โดยมนุษย์ จาก ระบบสาธารณสุข: ท่อลอดถนนที่ตัดลำน้ำมีขนาดเล็กเกินไประบายน้ำหลากไม่ทัน

ระดับการกีดขวาง ปานกลาง คิดเป็น 30-70%

สภาพปัญหาการกีดขวางทางน้ำ	แนวทางและวิธีการแก้ไขปัญหายั่งยืน
<p>เป็นลำห้วยที่รับน้ำจากภูเขา และพื้นที่เกษตร</p> <p>มีท่อลอดถนนขนาดเส้นผ่านศูนย์กลาง 1.00 เมตร จำนวน 2 ช่อง</p> <p>มีวัชพืชขึ้นเต็มพื้นที่ลำน้ำ</p> <p>เมื่อเกิดน้ำหลากจะพัดพาเศษไม้และสิ่งปฏิกูลมาติดบริเวณปากท่อทำให้น้ำระบายไม่ทันเอ่อล้นตลิ่งเข้าท่วมพื้นที่เกษตรด้านเหนือน้ำ</p>	<p>ข้อมูลพื้นที่รับน้ำของตำแหน่งที่เกิดปัญหา</p> <p><math>A = 0.61</math> ตารางกิโลเมตร <math>L_0 = 0.45</math> กิโลเมตร <math>H = 160</math> เมตร <math>C = 0.1</math></p> <p><math>tc = 0.05</math> ชั่วโมง <math>I = 130</math> มิลลิเมตร อัตราการไหลสูงสุด = <math>2.2 \text{ m}^3/\text{s}</math></p> <p>Return period = 5 ปี</p> <p>ขุดลอกลำน้ำตลอดช่วงดังกล่าว เปลี่ยนเป็นท่อลอดเหลี่ยมขนาดกว้าง 1.20 เมตร สูง 1.20 เมตร จำนวน 2 ช่อง</p> <p>และวางมาตรการขุดลอกตามระยะเวลาที่เหมาะสมของพื้นที่ ความลาดชันท้องน้ำ 0.005</p>
