ข้อมูลสภาพปัญหาและแนวทางการแก้ไขปัญหาเบื้องต้น  
ของตำแหน่งการกีดขวางทางน้ำ จังหวัดเชียงราย

รหัสตำแหน่งกีดขวางที่: CR0413002001

ชื่อลำน้ำ ห้วยปล้อง (สาขา) เป็นสาขาของแม่น้ำ น้ำแม่ลอย/แม่น้ำอิง/แม่น้ำโขง  
หมู่บ้าน หมู่ที่ 2 หนองแรดเหนือ ตำบล หนองแรด อำเภอ เทิง จังหวัด เชียงราย

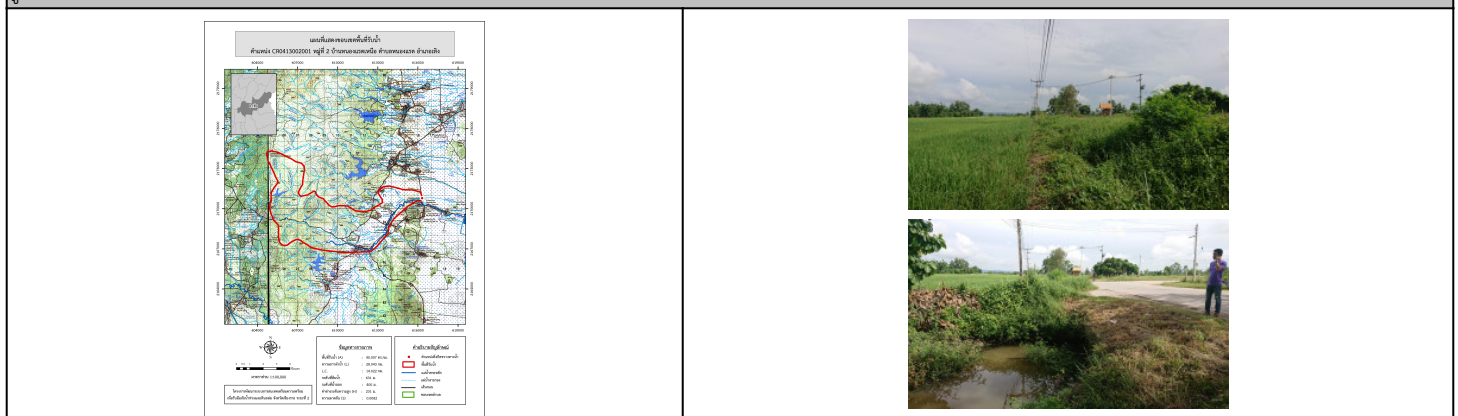
รูปภาพประกอบ

> โดยมนุษย์ จาก ระบบสาธารณสุข: ถนนขวางทางน้ำ ท่อลอดถนนที่ตัดลำน้ำมีขนาดเล็กเกินไประบายน้ำหลากไม่ทัน ถนนขนานลำน้ำสร้างกินพื้นที่ลำน้ำ  
สิ่งปฏิกูล

ระดับการกีดขวาง ปานกลาง คิดเป็น 30-70%

สภาพปัญหาการกีดขวางทางน้ำ	แนวทางและวิธีการแก้ไขปัญหาเบื้องต้น
เป็นพื้นที่รับน้ำจากพื้นที่เกษตรไร่ระบายน้ำออกจากทุ่งนา มีท่อลอดขนาดเส้นผ่านศูนย์กลาง 0.80 เมตร จำนวน 1 ช่อง ก่อนระบายลงน้ำแม่ลอย เมื่อเกิดฝนตกหนัก ท่อลอดดังกล่าวไม่สามารถระบายน้ำได้ทันทำให้ทุ่งนาฝั่งเหนือน้ำเกิดน้ำท่วมได้รับความเสียหาย	ข้อมูลพื้นที่รับน้ำของตำแหน่งที่เกิดปัญหา $A = 2.17$ ตารางกิโลเมตร $L_0 = 0.75$ กิโลเมตร $H = -$ เมตร $C = 0.1$ $t_c = 28.3$ ชั่วโมง $I = 100$ มิลลิเมตร อัตราการไหลสูงสุด $= 6.03 \text{ m}^3/\text{s}$ Return period = - ปี
	เปลี่ยนขนาดท่อลอดเป็นท่อลอดขนาดเส้นผ่านศูนย์กลาง 1.20 เมตร จำนวน 2 ช่อง และวางมาตรการขุดลอกตามระยะเวลาที่เหมาะสมของพื้นที่ ความลาดชันท้องน้ำ 0.005
