ข้อมูลสภาพปัญหาและแนวทางการแก้ไขปัญหาเบื้องต้น
ของตำแหน่งการกีดขวางทางน้ำ จังหวัดเชียงราย

รหัสตำแหน่งกีดขวางที่: CR0401005001

ชื่อลำน้ำ ห้วยกิวจัน
หมู่บ้าน หมู่ที่ 5 ห้วยโง

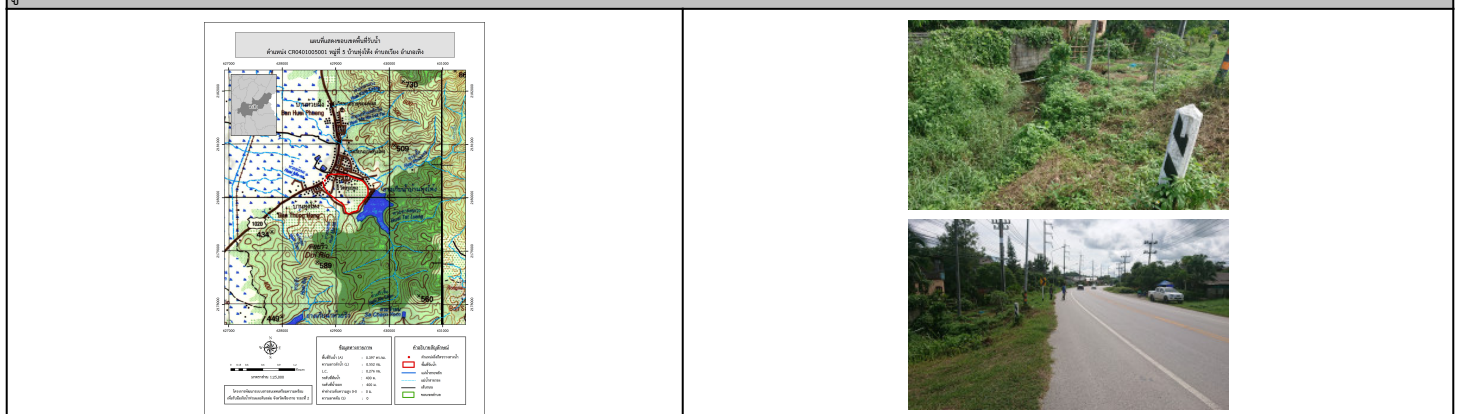
รูปภาพประกอบ

- > โดยธรรมชาติ การทับถมของตะกอน (ลำน้ำตื้นเขิน) วัชพืช (หญ้า/กิ่งไม้)
- > โดยมนุษย์ จาก สิ่งปลูกสร้างเป็นของส่วนบุคคล หรือส่วนบุคคล : เป็นส่วนอาคาร หลัง รั้ว 2 หลัง อื่นๆ

ระบบสาธารณูปโภค: ท่อลอดถนนที่ตัดลำน้ำมีขนาดเล็กเกินไประบายน้ำหลากไม่ทัน

สภาพปัญหาการกีดขวางทางน้ำ	แนวทางและวิธีการแก้ไขปัญหาเบื้องต้น
เป็นลำห้วยที่ไหลลงมาจากภูเขา มีท่อลอดถนนขนาดเส้นผ่านศูนย์กลาง 0.80 เมตร จำนวน 2 ช่อง ก่อนไหลเข้าที่มีรั้วบ้านสร้างรูกลำน้ำ 1 หลัง มีวัชพืช และตะกอนมากอุดตันภายในท่อ เมื่อเกิดน้ำหลากไม่สามารถระบายน้ำได้ทันทำให้เอ่อท่วมด้านเหนือน้ำ	ข้อมูลพื้นที่รับน้ำของตำแหน่งที่เกิดปัญหา A = 0.4 ตารางกิโลเมตร L0 = 0.55 กิโลเมตร H = - เมตร C = 0.1 tc = 24.28 ชั่วโมง l = 90 มิลลิเมตร อัตราการไหลสูงสุด = 0.99 m ³ /s Return period = 10 ปี
	ขุดลอกลำน้ำตลอดช่วงดังกล่าว เปลี่ยนเป็นท่อลอดเหลี่ยมขนาดกว้าง 1.00 เมตร สูง 1.00 เมตร จำนวน 2 ช่อง และวางมาตรการขุดลอกตามระยะเวลาที่เหมาะสมของพื้นที่ ความลาดชันท้องน้ำ 0.005
