ข้อมูลสภาพปัญหาและแนวทางการแก้ไขปัญหาเบื้องต้น  
ของตำแหน่งการกีดขวางทางน้ำ จังหวัดเชียงราย

รหัสตำแหน่งกีดขวางที่: CR0513008001

วันที่สำรวจ: 24 พฤษภาคม 2563

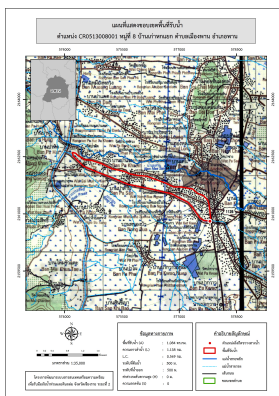
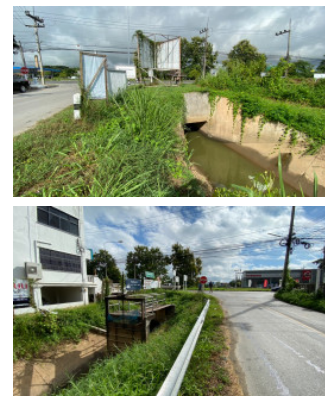
รูปภาพประกอบ

ความยาวของช่วงลำน้ำที่เกิดปัญหา เป็นจุดระยะ น้อยกว่า 10 เมตร การตาดผิวของลำน้ำ ตาดผิว วัสดุที่ใช้ตาดผิวของลำน้ำ คอนกรีต  
ลักษณะความเสียหาย น้ำท่วม ระดับ ปานกลาง ความถี่ที่เกิดความเสียหาย ทุกปี ระดับความเสี่ยง มาก

- > โดยธรรมชาติ วัชพืช (หญ้า)
- > โดยมนุษย์ จาก ระบบสาธารณสุข: ท่อลอดถนนที่ตัดลำน้ำมีขนาดเล็กเกินไประบายน้ำหลากไม่ทัน

สภาพปัญหาการกีดขวางทางน้ำ	แนวทางและวิธีการแก้ไขปัญหาเบื้องต้น
เป็นคลองชลประทานแม่ลาวไหลลอดถนนพหลโยธินบริเวณหน้าอาคารไทรสมุทรฯ เป็นท่อลอดเหลี่ยมกว้าง 1.00 เมตร ลึก 1.00 เมตร จำนวน 1 ช่อง ซึ่งคลองชลประทานแม่ลาวส่วนหนึ่งรับน้ำจากพื้นที่เกษตรตลอดระยะทางที่ไหลมาในเขต อ.พาน เป็นช่วงปลายของคลองชลประทานจึงทำให้มีปริมาณน้ำมาก ท่อลอดดังกล่าวไม่สามารถระบายน้ำได้ทันทำให้เกิดน้ำเอ่อล้นเข้าท่วมพื้นที่เกษตรและชุมชนด้านเหนือ	ข้อมูลพื้นที่รับน้ำของตำแหน่งที่เกิดปัญหา A = 1.08 ตารางกิโลเมตร L0 = 1.14 กิโลเมตร H = - เมตร C = 0.1 tc = 34.86 ชั่วโมง l = 90 มิลลิเมตร อัตราการไหลสูงสุด = 2.71 m <sup>3</sup> /s Return period = 10 ปี เปลี่ยนขนาดท่อลอดเหลี่ยมเป็นขนาดขนาดกว้าง 1.20 เมตร สูง 1.20 เมตร จำนวน 2 ช่อง และวางมาตรการขุดลอกตามระยะเวลาที่เหมาะสมของพื้นที่ ความลาดชันท้องน้ำ 0.005
