ข้อมูลสภาพปัญหาและแนวทางการแก้ไขปัญหาเบื้องต้น
ของตำแหน่งการกีดขวางทางน้ำ จังหวัดเชียงราย

รหัสตำแหน่งกีดขวางที่: CR0504002001

ชื่อลำน้ำ เมืองร่องขุน
หมู่บ้าน หมู่ที่ 2 ป่าหมื่น

วันที่สำรวจ: 24 พฤษภาคม 2563

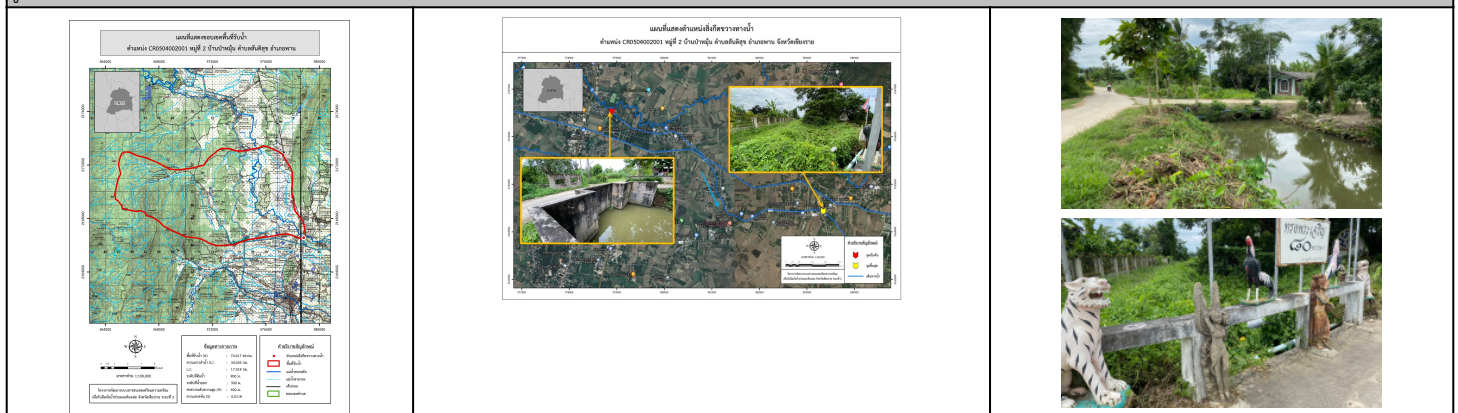
รูปภาพประกอบ

สภาพปัญหาการกีดขวางทางน้ำ	แนวทางและวิธีการแก้ไขปัญหาเบื้องต้น
เป็นลำน้ำเมืองแยกออกจากน้ำแม่ควาโดนประตูควบคุมน้ำชำรุดไม่สามารถเปิด-ปิดได้ ตลอดเส้นทางมีวัชพืชขึ้นอย่างหนาแน่น มีผักตบชวาเต็มพื้นที่ลำน้ำ ทำให้เมื่อเกิดน้ำหลากน้ำจะเอ่อล้นตลิ่งเข้าท่วมชุมชนบริเวณที่ลำน้ำเมืองไหลผ่านได้ระดับความเดือนร้อน	ข้อมูลพื้นที่รับน้ำของตำแหน่งที่เกิดปัญหา A = 74.42 ตารางกิโลเมตร อัตราการไหลสูงสุด = 72.59 m ³ /s Return period = 25 ปี ปรับปรุงประตูควบคุมน้ำให้ใช้การได้เมื่อเกิดน้ำหลากจะสามารถปิดเพื่อไม่ให้น้ำจากน้ำแม่ควาโดนไหลเข้าไปในพื้นที่ได้ ขุดลอกลำน้ำตลอดช่วงดังกล่าว กำจัดวัชพืชและต้นไม้ที่กีดขวางทางน้ำ และนำกิ่งไม้และสิ่งปฏิกูลออกก่อนถึงฤดูน้ำหลาก
