ข้อมูลสภาพปัญหาและแนวทางการแก้ไขปัญหาเบื้องต้น
ของตำแหน่งการกีดขวางทางน้ำ จังหวัดเชียงราย

รหัสตำแหน่งกีดขวางที่: CR0505014001
วันที่สำรวจ: 25 พฤษภาคม 2563

ชื่อลำน้ำ เหมืองสันจำไร เป็นสาขาของแม่น้ำ น้ำแม่ฮ่าง/น้ำพุง/แม่น้ำอิง ประเภทลำน้ำ ลำห้วย
หมู่บ้าน หมู่ที่ 14 ร่วมใจพัฒนา ตำบล ดอยงาม อำเภอ พาน จังหวัด เชียงราย

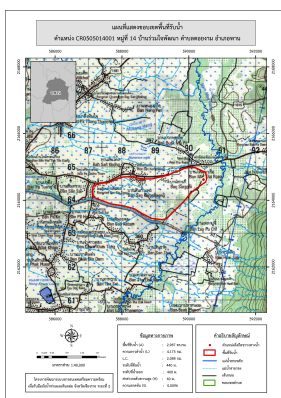
รูปภาพประกอบ

สภาพปัญหาการกีดขวางทางน้ำ	แนวทางและวิธีการแก้ไขปัญหาเบื้องต้น
เป็นลำเหมืองเสียน้ำใช้ระบายน้ำออกจากชุมชนมีสภาพถูกปกคลุมด้วยวัชพืช และผักตบชวาเป็นจำนวนมาก มีท่อลอดกลมขนาดเส้นผ่านศูนย์กลาง 1.00 เมตร จำนวน 3 ช่อง เมื่อเกิดฝนตกหนักผักตบ และวัชพืชจะไหลมาอุดตันท่อ ไม่สามารถระบายน้ำได้ทัน	ข้อมูลพื้นที่รับน้ำของตำแหน่งที่เกิดปัญหา A = 2.99 ตารางกิโลเมตร L0 = 4.18 กิโลเมตร H = 40 เมตร C = 0.1 tc = 31.44 ชั่วโมง I = 85 มิลลิเมตร อัตราการไหลสูงสุด = 7.06 m ³ /s Return period = 10 ปี
	ขุดลอกลำน้ำตลอดช่วงดังกล่าว เปลี่ยนเป็นท่อลอดเหลี่ยมขนาดกว้าง 2.00 เมตร สูง 2.00 เมตร จำนวน 2 ช่อง และวางมาตรการขุดลอกตามระยะเวลาที่เหมาะสมของพื้นที่ ความลาดชันท้องน้ำ 0.005
