ข้อมูลสภาพปัญหาและแนวทางการแก้ไขปัญหาเบื้องต้น  
ของตำแหน่งการกีดขวางทางน้ำ จังหวัดเชียงราย

รหัสตำแหน่งกีดขวางที่: CR0505003004

ชื่อลำน้ำ ห้วยแม่เย็น  
หมู่บ้าน หมู่ที่ 3 แม่เย็น

วันที่สำรวจ: 25 พฤษภาคม 2563

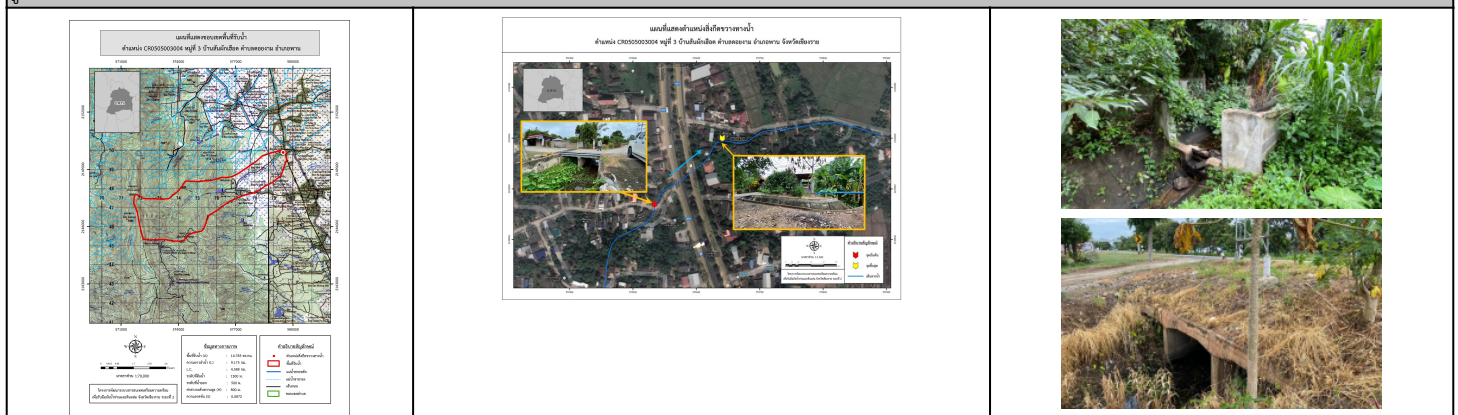
รูปภาพประกอบ

- > โดยธรรมชาติ การทับถมของตะกอน (ลำน้ำตื้นเขิน) วัชพืช (หญ้า)
- > โดยมนุษย์ จาก ระบบสาธารณูปโภค: ท่อลอดถนนที่ตัดลำน้ำมีขนาดเล็กเกินไประบายน้ำหลากไม่ทัน

สภาพปัญหาการกีดขวางทางน้ำ	แนวทางและวิธีการแก้ไขปัญหาเบื้องต้น
<p>ห้วยแม่เย็นหลังจากไหลลอดถนนพหลโยธินแล้ว</p> <p>มีหน้าตัดที่เล็กลงเหลือเป็นคลองตาดมคอนกรีตกว้าง 0.50 เมตร ลึก 1.20 เมตร</p> <p>ความลาดชันตลิ่ง 1:1 ซึ่งไม่เพียงพอต่อการระบายน้ำ ภายหลังจาก อบต.แม่เย็น</p> <p>ได้ก่อสร้างทางแยกเพื่อแบ่งน้ำจะลำห้วยไปบางส่วน</p> <p>แต่ยังไม่เพียงพอทำให้เกินน้ำท่วมชุมชนด้านเหนือ</p>	<p>ข้อมูลพื้นที่รับน้ำของตำแหน่งที่เกิดปัญหา</p> <p><math>A = 14.78</math> ตารางกิโลเมตร <math>LO = 9.18</math> กิโลเมตร <math>H = 800</math> เมตร <math>C = 0.1</math></p> <p><math>tc = 0.94</math> ชั่วโมง <math>I = 60</math> มิลลิเมตร อัตราการไหลสูงสุด = <math>24.66 \text{ m}^3/\text{s}</math></p> <p>Return period = 10 ปี</p> <p>รื้อถอนคลองตาดมคอนกรีตดังกล่าว</p> <p>แล้วก่อสร้างรางระบายน้ำคอนกรีตรูปตัวยูขนาดกว้าง 3.00 เมตร ลึก 1.80 เมตร</p> <p>ตลอดช่วงลำน้ำที่แคบ</p> <p>หลังจากนั้นให้ขุดลอกโดยใช้เป็นคลองธรรมชาติมีความกว้างท้องน้ำ 3.00 เมตร ลึก 1.80 เมตร ความลาดชันด้านข้าง 1:1.5หน้าตัด</p>
