ข้อมูลสภาพปัญหาและแนวทางการแก้ไขปัญหาเบื้องต้น
ของตำแหน่งการกีดขวางทางน้ำ จังหวัดเชียงราย

รหัสตำแหน่งกีดขวางที่: CR0502006001

ชื่อลำน้ำ เหมืองเสียน้ำ

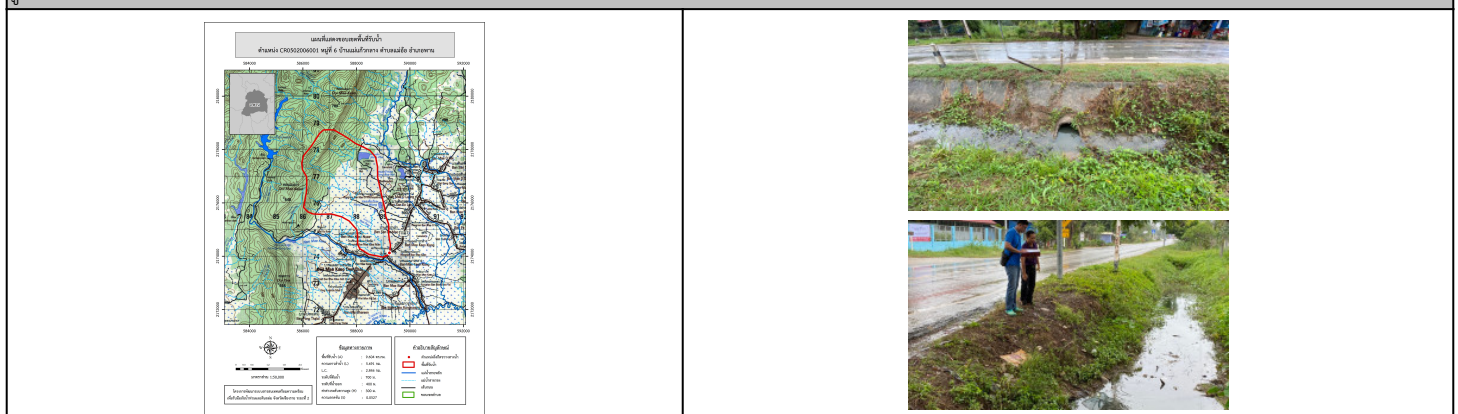
รูปภาพประกอบ

> โดยธรรมชาติ การทับถมของตะกอน (ลำน้ำตื้นเขิน) วัชพืช (หญ้า)

> โดยมนุษย์ จาก ระบบสาธารณสุขโรค: ท่อลอดถนนที่ตัดลำน้ำมีขนาดเล็กเกินไประบายน้ำหลากไม่ทัน

สภาพปัญหาการกีดขวางทางน้ำ	แนวทางและวิธีการแก้ไขปัญหาเบื้องต้น
เป็นเหมืองเสียน้ำจากพื้นที่เกษตร และชุมชน มีท่อลอดถนนขนาดเส้นผ่านศูนย์กลาง 0.60 เมตร จำนวน 1 ช่อง ซึ่งรับน้ำที่ระบายจากทุ่งนา และชุมชนบริเวณนั้นเมื่อเกิดฝนตกหนักไม่สามารถระบายน้ำได้ทันเกินน้ำท่วมชุมชน บริเวณดังกล่าว	ข้อมูลพื้นที่รับน้ำของตำแหน่งที่เกิดปัญหา A = 0.49 ตารางกิโลเมตร L0 = 0.31 กิโลเมตร H = - เมตร C = 0.1 tc = 18.25 ชั่วโมง I = 100 มิลลิเมตร อัตราการไหลสูงสุด = 1.36 m ³ /s Return period = 10 ปี ขุดลอกลำน้ำตลอดช่วงดังกล่าว เปลี่ยนเป็นท่อลอดเหลี่ยมขนาดกว้าง 1.20 เมตร สูง 1.00 เมตร จำนวน 1 ช่อง และวางมาตรการขุดลอกตามระยะเวลาที่เหมาะสมของพื้นที่ ความลาดชันท้องน้ำ 0.005
